CONSERVATIVA

Fratture degli elementi anteriori

I RESTAURI CON FRAMMENTI ORIGINALI

Risolti due casi clinici con l'utilizzo di un nuovo materiale composito.

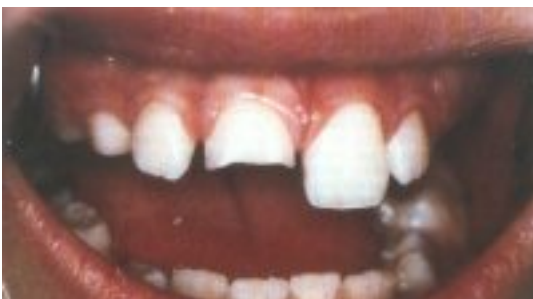
Fig.1: CASO 1 - Frattura coronale dell'II

L'esame clinico ci permise di evidenziare una frattura della corona dell'II interessante lo smalto e la dentina (II classe secondo la classificazione di Ellis) con una linea di frattura orizzontale posta alla giunzione tra terzo incisale e terzo medio (fig. 1).

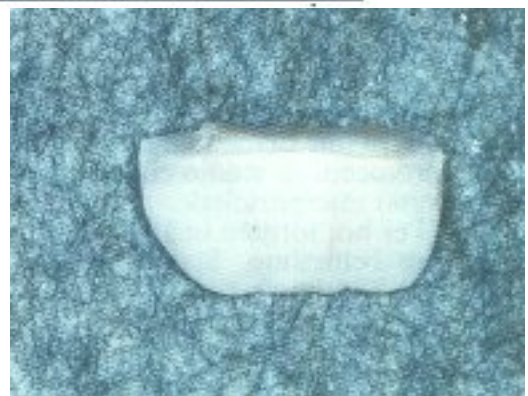
Fig.2: Frammento incisale della corona dell'II

Ai tests di vitalità pulpale l'II e gli altri elementi frontali davano risposte positive mentre l'esame rx endorale ed ortopantomografico escludeva la presenza di altre fratture sia coronali sia radicolari, nonché eventuali lesioni a carico delle strutture ossee circostanti. La porzione di corona fratturata, recuperata dai genitori, si presentava apparentemente integra ad eccezione di una piccolissima incisura a livello del margine, con un aspetto gessoso in conseguenza della inevitabile disidratazione dovuta alla conservazione in ambiente asciutto (fig. 2).

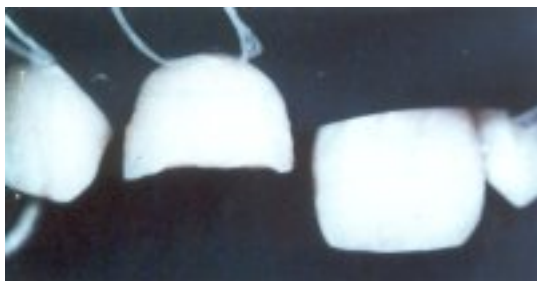
Fig. 3: Posizionamento della diga di gomma sul gruppo frontale.

Praticata una anestesia locale plessica si procedeva all'isolamento del gruppo frontale mediante l'applicazione della diga di gomma e si eseguiva un'accurata toilette con coppetta di gomma e pomice sotto getto d'acqua (fig. 3).

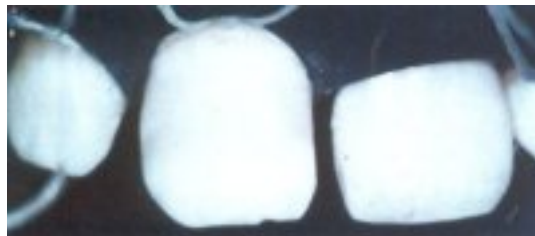
Fig. 4: Restauro appena ultimato.

Terminata la polimerizzazione, la rifinitura finale è stata effettuata con dischi e streeps abrasive a grana decrescente ed infine con una coppetta di gomma con polish per compositi (fig. 4).

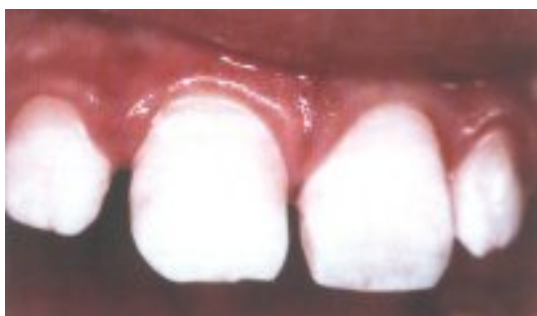
Il risultato finale è funzionalmente valido ed esteticamente soddisfacente sebbene condizionato dalla disidratazione del frammento fratturato dovuto alla prolungata sosta extraorale (fig. 5).

Fig.5: Risultato finale

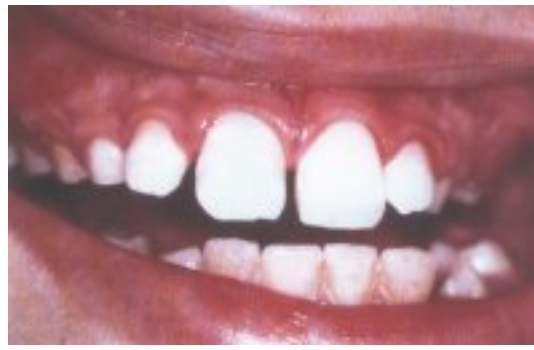
Ad un controllo a 6 mesi la restaurazione si presentava in eccellenti condizioni sia cromatiche sia funzionali nonostante la pessima igiene orale mantenuta dal piccolo paziente (fig. 6).

Fig. 6: Controllo a sei mesi che evidenzia l'ottima conservazione del risultato ottenuto.

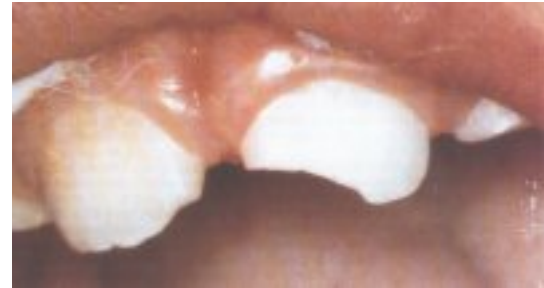
Fig. 7: CASO 2 — Frattura coronale del 21.

La paziente C.M. di 9 anni circa, due giorni prima di giungere alla nostra osservazione inciampando su un gradino, aveva riportato un trauma agli incisivi superiori con conseguente frattura del 21 (fig. 7).

L'elemento in questione presentava una frattura della corona interessante lo smalto e la dentina (II classe di Ellis) diretta dall'alto verso il basso in senso mesiodistale e rispondeva positivamente ai tests di vitalità. I genitori avevano recuperato il frammento coronale praticamente intatto (fig. 8).

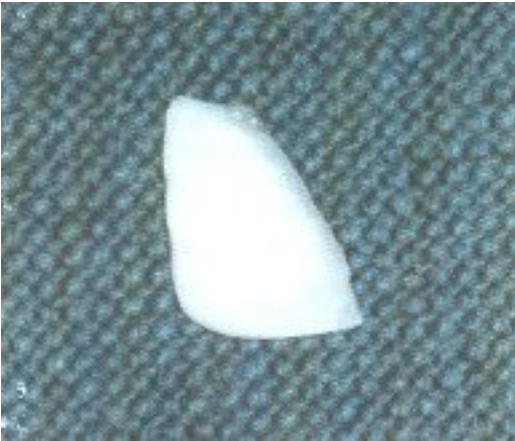
Fig. 8: Frammento coronale recuperato.

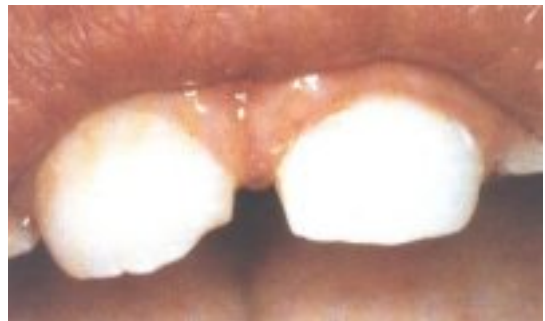
Fig. 9: Risultato finale nell'immediato post-operatorio.

Si è provato a riaccondare il frammento al dente evidenziando solo minime discrepanze, per cui si è proceduto al riattacco seguendo il protocollo operativo precedentemente descritto ad eccezione della scanalatura dentinale che in questo caso non era conveniente praticare. Il risultato finale è stato anche in questo caso molto buono sebbene non siamo in possesso di controlli a distanza per assoluta mancanza di collaborazione da parte dei genitori della piccola paziente (fig. 9)
