## **CONSERVATIVA**

### ***Fratture degli elementi anteriori***

### ***I RESTAURI CON FRAMMENTI ORIGINALI***

Risolti due casi clinici con l'utilizzo di un nuovo materiale composito.

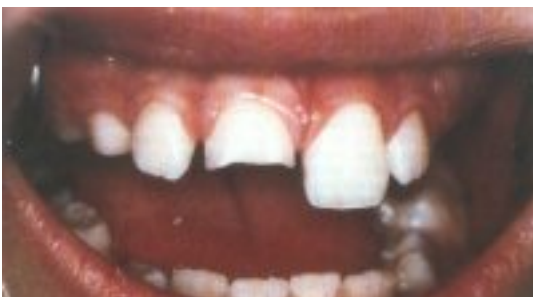
Fig.1: CASO 1 - Frattura coronale dell'II

L'esame clinico ci permise di evidenziare una frattura della corona dell'II interessante lo smalto e la dentina (II classe secondo la classificazione di Ellis) con una linea di frattura orizzontale posta alla giunzione tra terzo incisale e terzo medio (fig. 1).

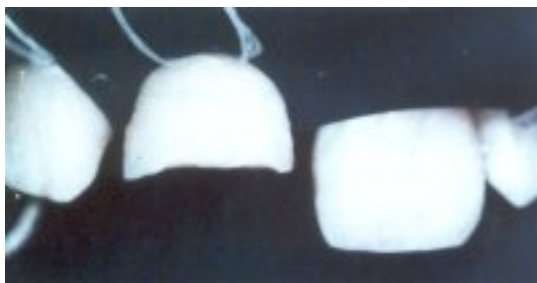
Fig. 3: Posizionamento della diga di gomma sul gruppo frontale.

Praticata una anestesia locale plessica si procedeva all'isolamento del gruppo frontale mediante l'applicazione della diga di gomma e si eseguiva un'accurata toilette con coppetta di gomma e pomice sotto getto d'acqua (fig. 3).

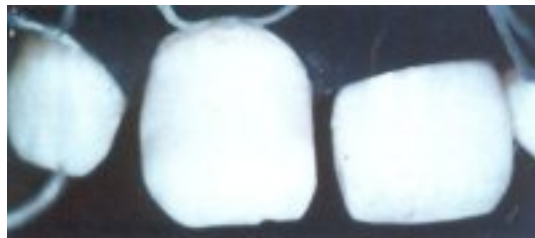
Fig. 4: Restauro appena ultimato.

Terminata la polimerizzazione, la rifinitura finale è stata effettuata con dischi e streeps abrasive a grana decrescente ed infine con una coppetta di gomma con polish per compositi (fig. 4).

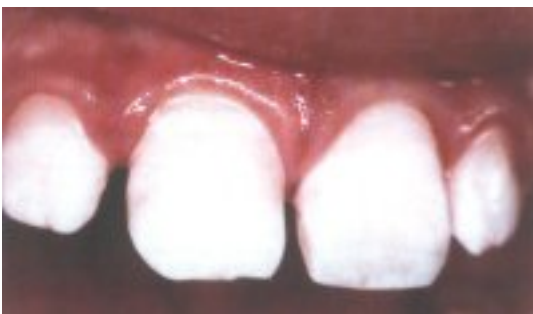
Il risultato finale è funzionalmente valido ed esteticamente soddisfacente sebbene condizionato dalla disidratazione del frammento fratturato dovuto alla prolungata sosta extraorale (fig. 5).

Fig.5: Risultato finale

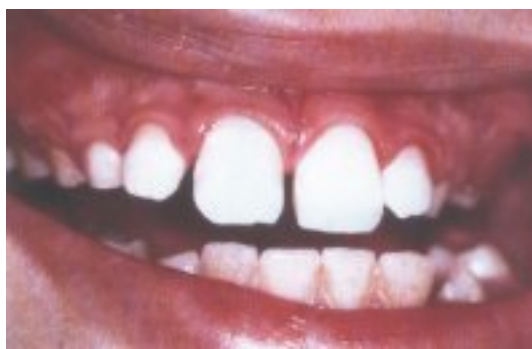
Ad un controllo a 6 mesi la restaurazione si presentava in eccellenti condizioni sia cromatiche sia funzionali nonostante la pessima igiene orale mantenuta dal piccolo paziente (fig. 6).

Fig. 6: Controllo a sei mesi che evidenzia l'ottima conservazione del risultato ottenuto.

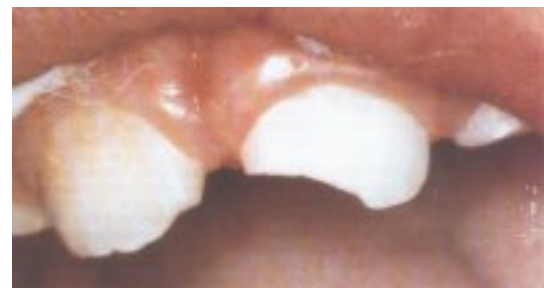
Fig. 7: CASO 2 — Frattura coronale del 21.

La paziente C.M. di 9 anni circa, due giorni prima di giungere alla nostra osservazione inciampando su un gradino, aveva riportato un trauma agli incisivi superiori con conseguente frattura del 21 (fig. 7).

L'elemento in questione presentava una frattura della corona interessante lo smalto e la dentina (II classe di Ellis) diretta dall'alto verso il basso in senso mesiodistale e rispondeva positivamente ai tests di vitalità. I genitori avevano recuperato il frammento coronale praticamente intatto (fig. 8).

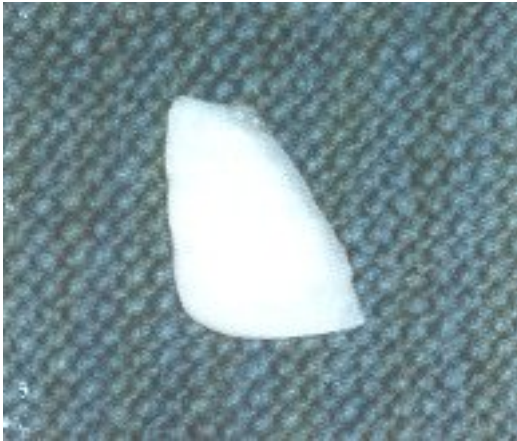
Fig. 8: Frammento coronale recuperato.

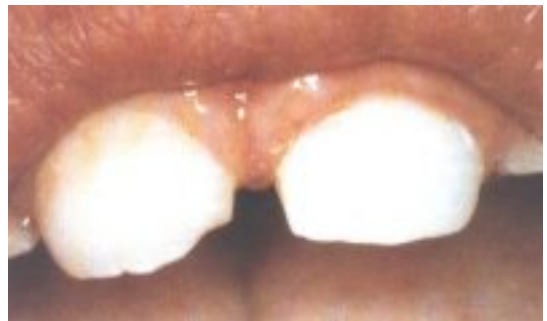
Fig. 9: Risultato finale nell'immediato post-operatorio.

Si è provato a riaccondurre il frammento al dente evidenziando solo minime discrepanze, per cui si è proceduto al riattacco seguendo il protocollo operativo precedentemente descritto ad eccezione della scanalatura dentinale che in questo caso non era conveniente praticare. Il risultato finale è stato anche in questo caso molto buono sebbene non siamo in possesso di controlli a distanza per assoluta mancanza di collaborazione da parte dei genitori della piccola paziente (fig. 9)
